Sachverständiger für Schäden an Gebäuden (FhK / IFBau)

24.05.2023

Sockelabdichtung am Wohnhaus in 67227 Frankenthal

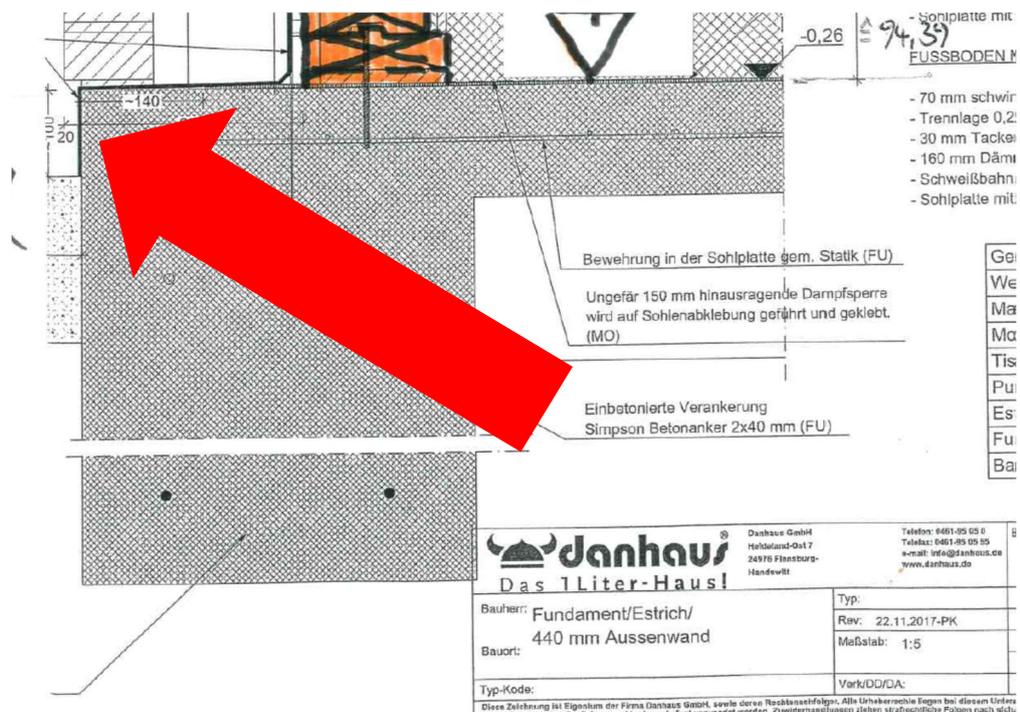
1. Gemäß dem vorliegenden Schnitt sollte die Oberkante der Bodenplatte 100 mm über dem Gelände liegen

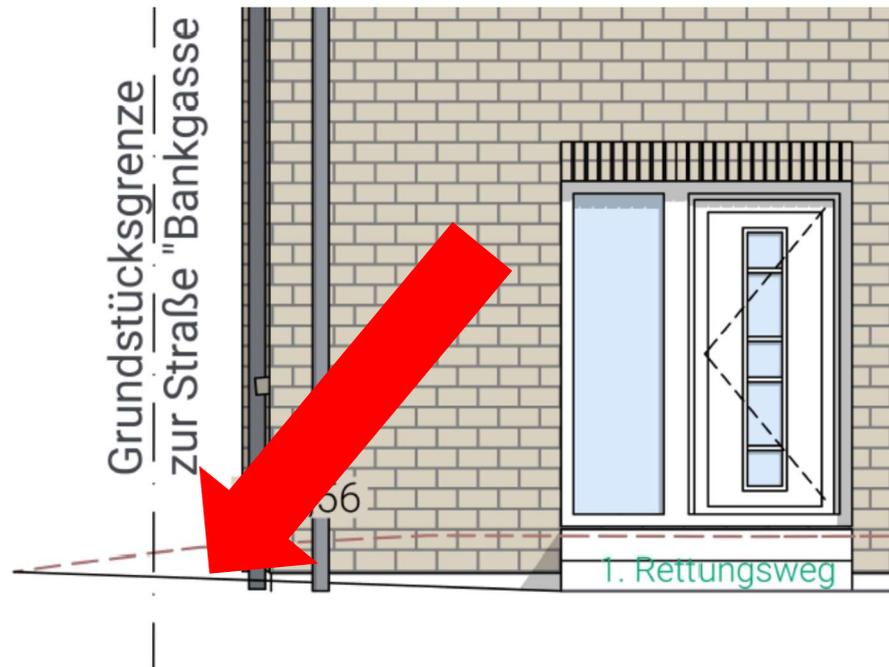
2. Das Gelände war so geplant, dass es von der Straße zum Gebäude hin ein Gefälle aufweisen sollte. Dies ist weder sinnvoll noch fachgerecht, da das Tagwasser immer vom Gebäude weg zu führen ist.

- Das Gelände wurde mit Gefälle zum Haus geplant und somit im Widerspruch zur DIN 18533-1:2017-07 bzw. der Richtlinie Fassadensockelputz,
- Die aus der Bodenplatte herausstehenden Bleche zur Ausrichtung der Fertigteiltafeln könnten die Abdichtung beschädigen und wurden auf meine Anweisung hin entfernt,

Das Gefälle ist stets vom Gebäude weg herzustellen

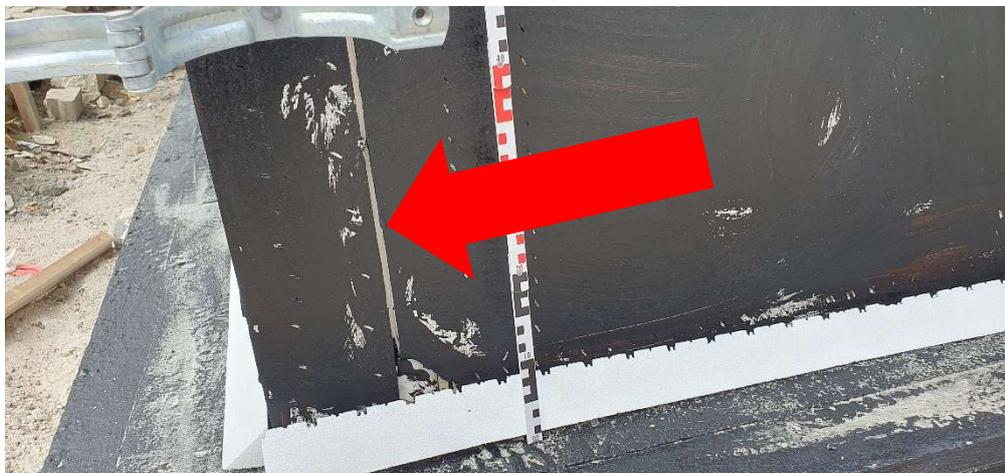
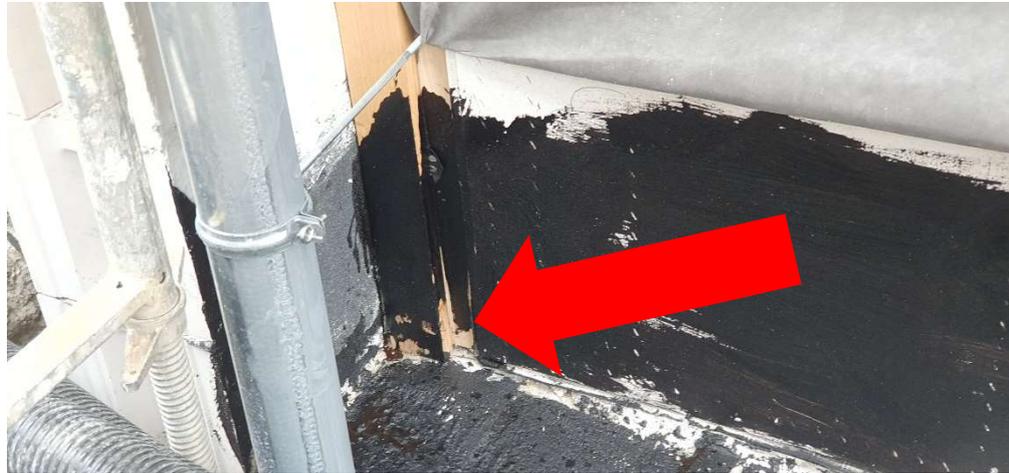
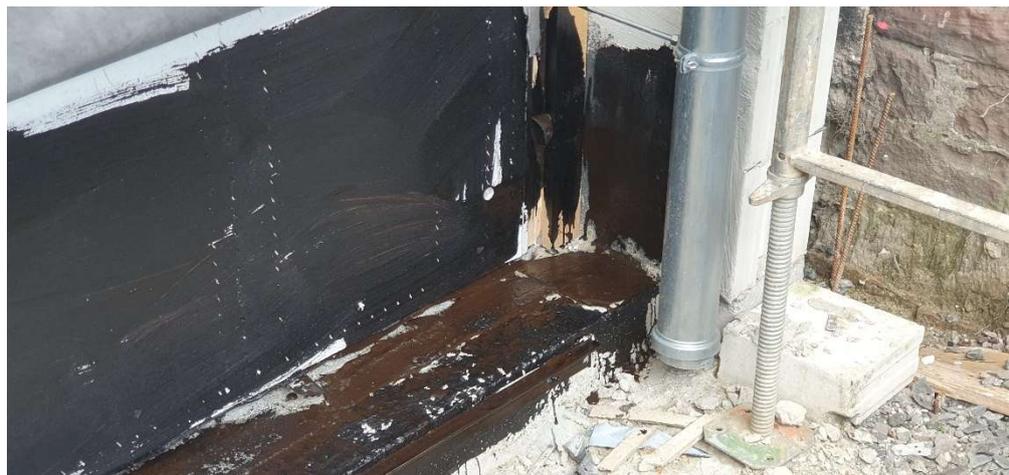
3. Die Außenwandplatten weisen offene Stöße (Nute) auf, in denen Wasser die Abdichtung hinterlaufen könnte.

- Die Nuten und Spalte zwischen den einzelnen Holzständertafeln sowie im Anschluss an die Brandwand wurden nicht abgedichtet. Hier könnte es zu einer Hinterläufigkeit der Abdichtung kommen,

Die Fehlstellen sind vor dem Abdichten zu verschließen

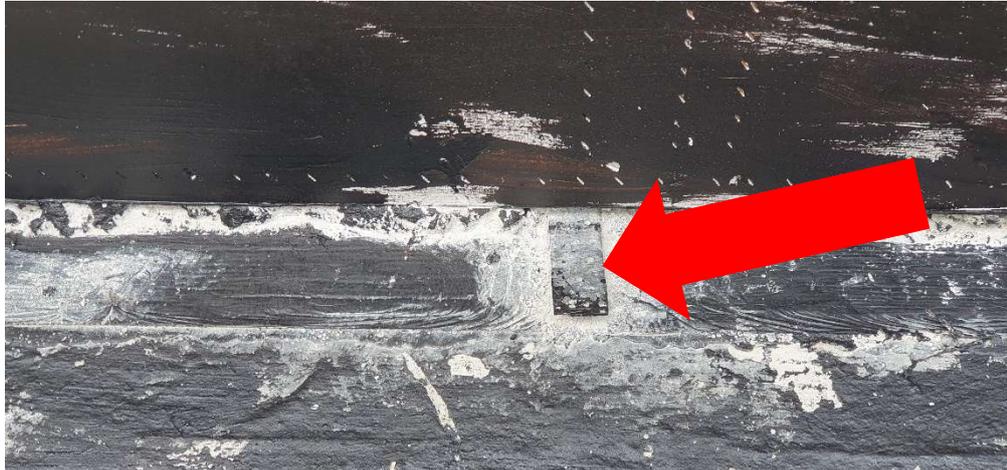
4. Die umgebogenen Bleche können die Abdichtung beschädigen.

Die Bleche sind zu entfernen

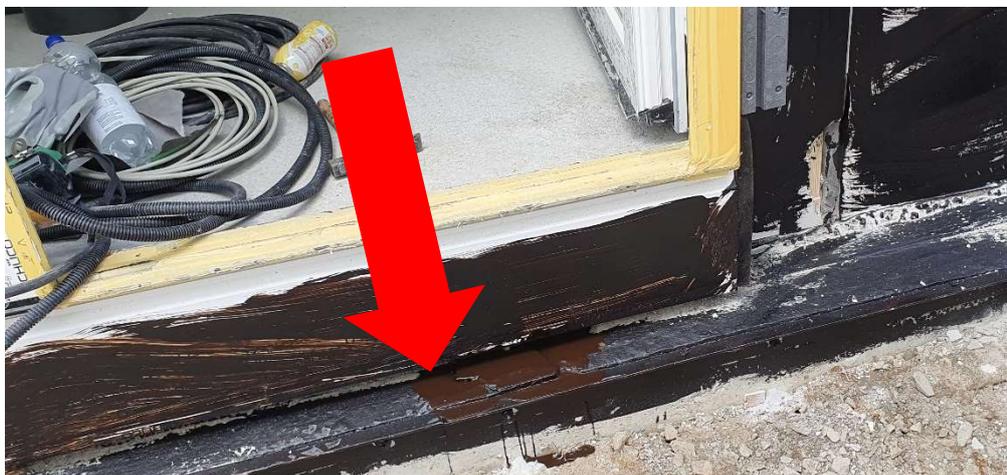
5. Unter Fenstertür und Haustür ist ein ca. 15 mm breiter Spalt, der nicht mit Mörtel verschlossen war

Die Spalte sind mit Mörtel zu verschließen

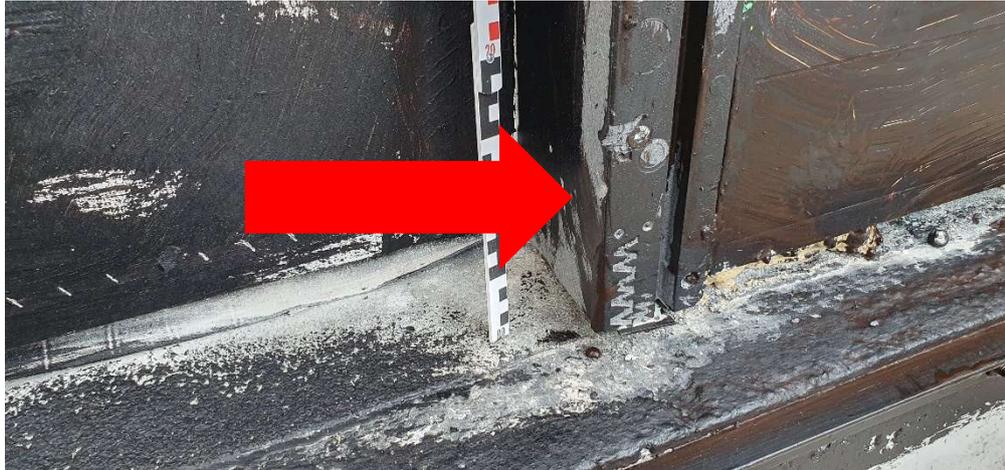
6. Seitlich von Eingangstür und bodentiefer Fenstertür waren Dämmelemente verbaut. An der Fenstertür waren die Dämmelemente bis zur Bodenplatte geführt.

- Die Dämmelemente beidseits der Terrassentür behinderten die Abdichtung und wurden auf meine Anweisung hin teilweise entfernt und nach der Abdichtung wieder angebracht; nur so war es möglich die Abdichtung direkt an das Rahmenprofil der Fenstertür heranzuführen,

Die seitliche Dämmung ist im Sockelbereich zu entfernen, um die Abdichtung fachgerecht an den Fensterrahmen anzuschließen.

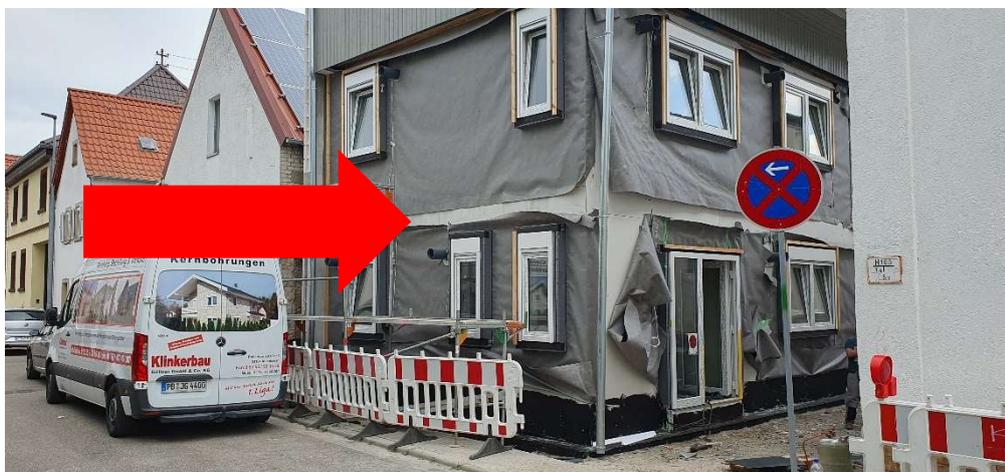
7. Die Unterspannbahn an der Außenseite der Holzständerwand ist m. E. ein wichtiges Element der Fassadenabdichtung und sollte als geschlossene Ebene vorhanden sein, damit Tauwasser, das sich hinter der Klinkerfassade bildet, nicht in die Holzständerkonstruktion gelangen kann

Die Unterspannbahn ist zu vervollständigen

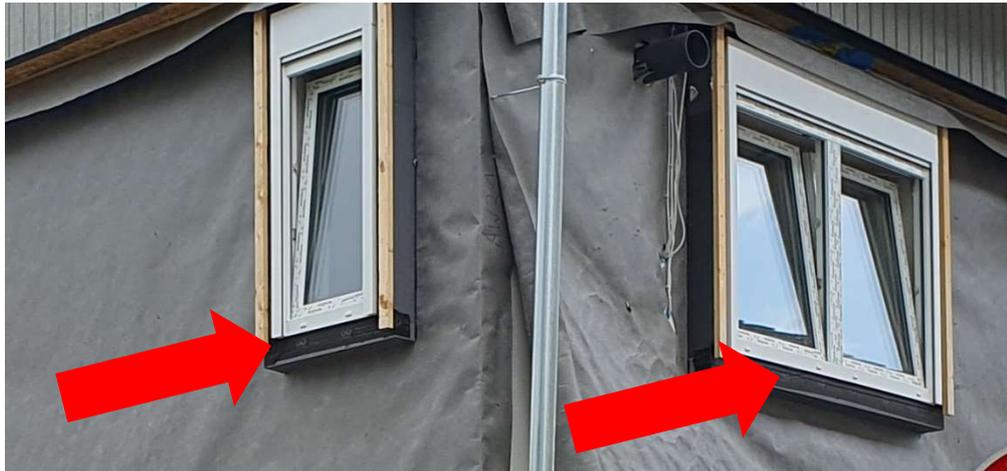
8. Anschlüsse der Abdichtung unter den Fensterbänken sind mir unbekannt

Die Anschlüsse der Abdichtung sind zu klären

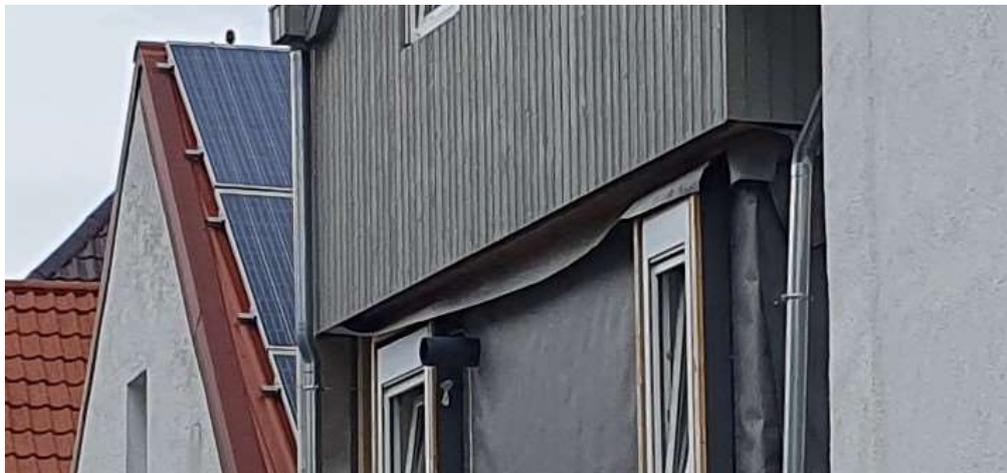
9. Die Anschlüsse der Holzverschalung an die Klinkerfassade sind unklar

Das an der Holzfassade ablaufende Wasser wird aktuell scheinbar direkt auf die Klinkersteine geführt. Es ist kein Abtropfblech vorhanden. Die Auswaschungen aus der Holzfassade werden so zukünftig die Klinkerfassade verunreinigen. Hier ist ein Abtropfblech nötig, das dafür sorgt, dass das von oben ablaufende Regenwasser vor der Klinkerfassade abtropfen kann.

- Bei der weiteren Ausführung ist u. a. auf die Abdichtung unter den Fensterbänken zu achten,
- Als oberer Abschluss des Klinkermauerwerks empfehle ich eine Blechabdeckung mit mindestens 35 mm überstand, um Verschmutzungen der Klinkerfassade zu minimieren.

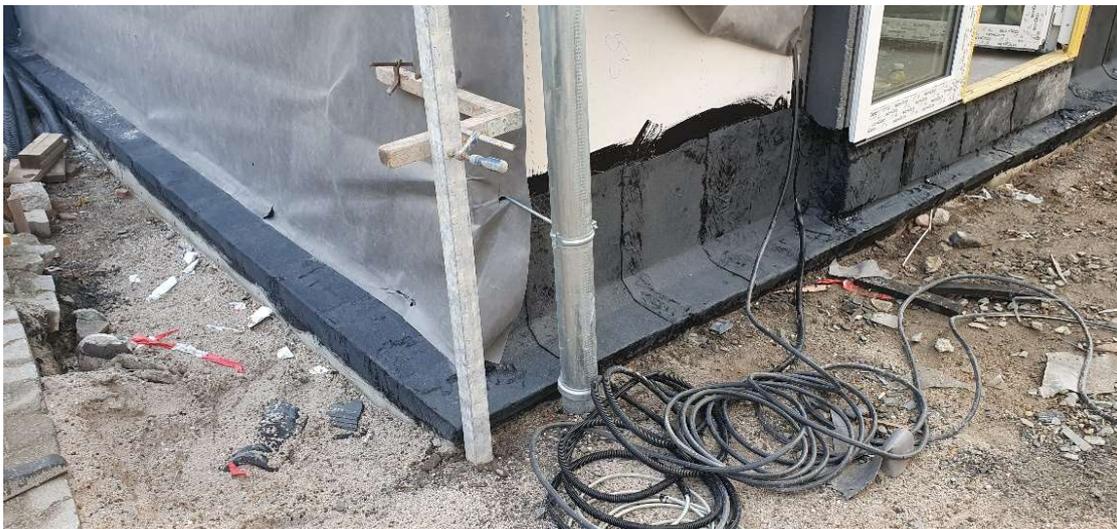
Die Abdichtung im Sockelbereich war hergestellt worden.

Leider ist die Ausführung nicht zufriedenstellend.

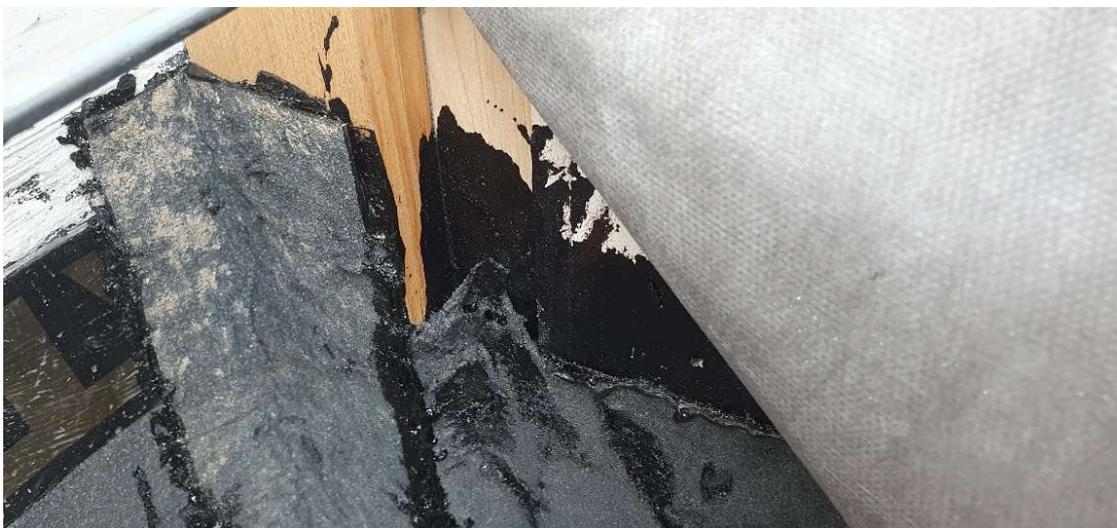
Die Spalte in der Fassade im Anschluss an die Brandwand sind noch immer vorhanden. Hier ist die Abdichtung oben offen.

Die Abdichtung weist an allen Ecken und Enden Falten auf. So ist eine Abdichtung äußerst fragwürdig. Das teile ich auch Herrn G direkt mit. Es folgen Details der Ausführung:

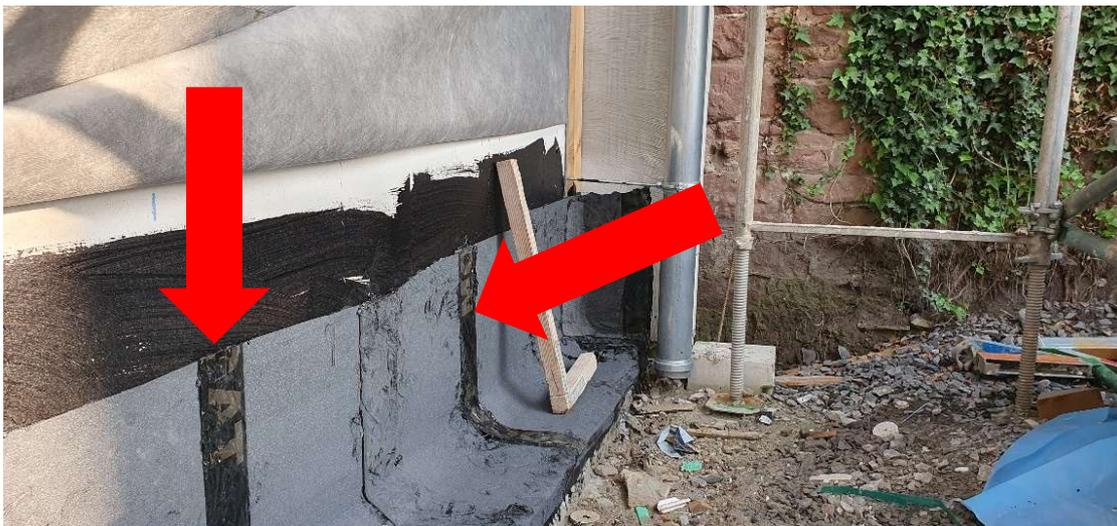
Rechts neben der Terrassentür wurde die Abdichtung falsch verarbeitet. Die zur Verschweißung vorgesehenen Überlappungen wurden auf der Abdichtung und nicht darunter verarbeitet.

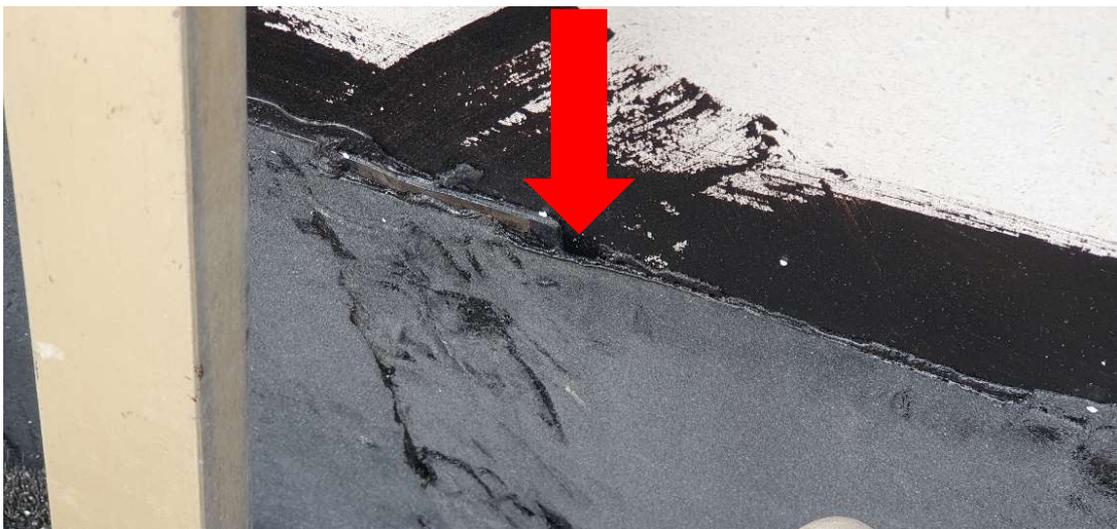
Die Stöße zwischen den einzelnen Schweißbahnen werden mit einer Überlappung hergestellt. Dadurch entstehen immer im Überlappungsbereich Zwickel, in die von oben Wasser eindringen kann.

An allen Stößen sind die Zwickel nach oben offen.

Ich habe Herrn G [redacted] auf die Fehlstellen hingewiesen und eine Überarbeitung mit Flüssigkunststoff empfohlen. Dem brachte er wenig Interesse entgegen.

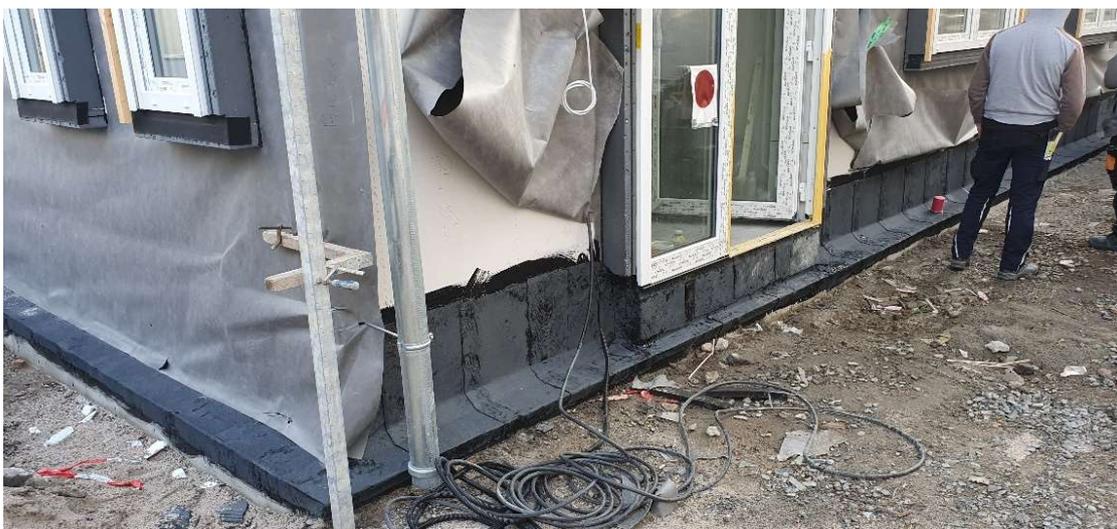
Die ist an jeder Stoßstelle so ausgeführt worden

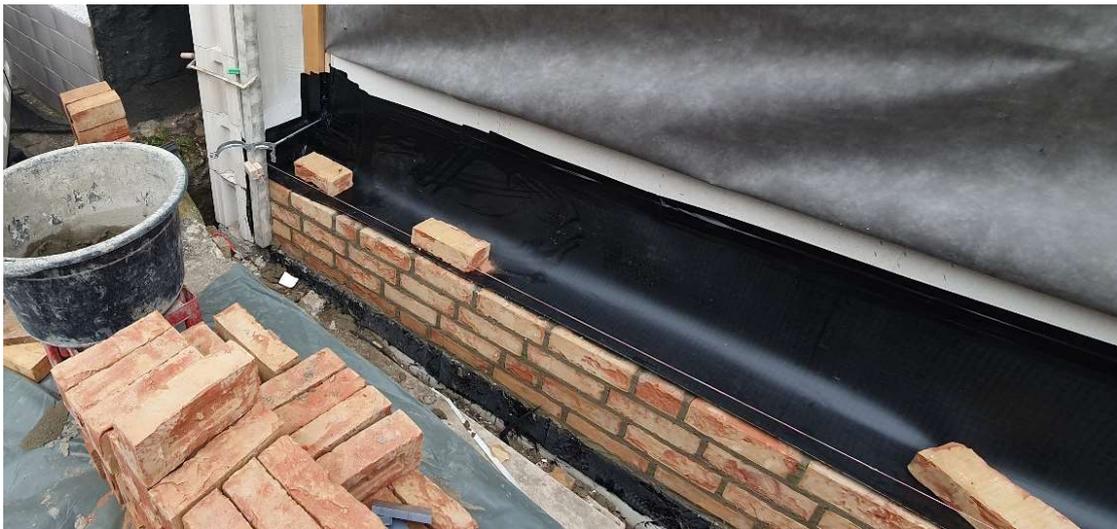
Herr G. hatte mittlerweile an der Straßenseite die untersten 4 Reihen des Klinkermauerwerks erstellt und die Z-Folie angebracht.

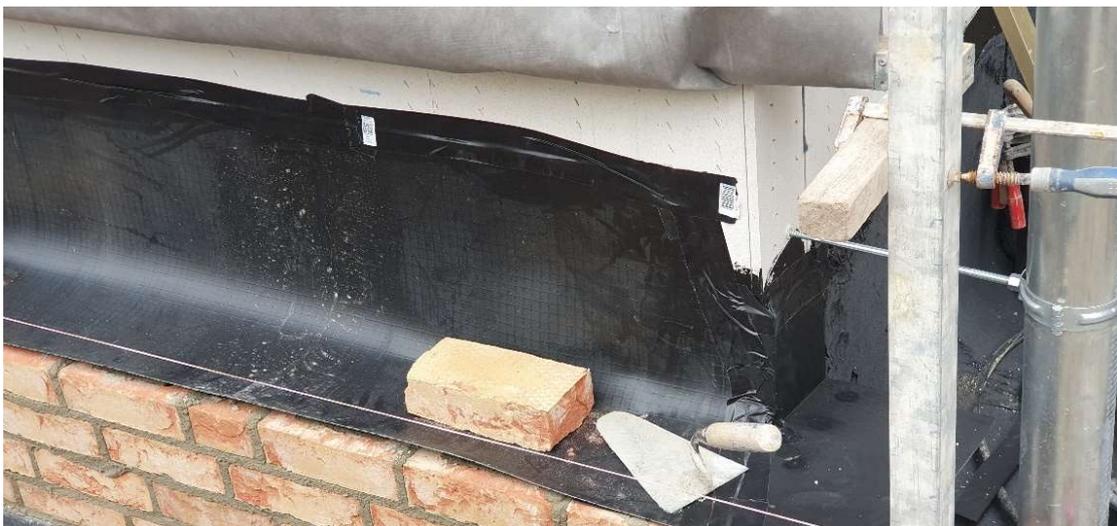
Diese war mit Klebeband an der mit Gipsfaserplatten verkleideten Außenwand befestigt

- Die Z-Folie ist nur mit Klebebändern an den Holzständer-Fertigteilwänden befestigt; eine linienförmige Fixierung fehlt,
- Da Herr G. einen strikten Ausführungsplan einzuhalten war, konnten nicht alle von mir reklamierten Punkte abgestellt werden,

Es wurde besprochen, dass Z-Folien, z. B. mit Anpressleisten, an der Außenwand sicher zu befestigen sind. Klebebänder sind kein dauerhaft sicherer Anschluss, da die Klebewirkung nach wenigen Jahren nachlässt und dann keine Abdichtung mehr vorhanden ist.

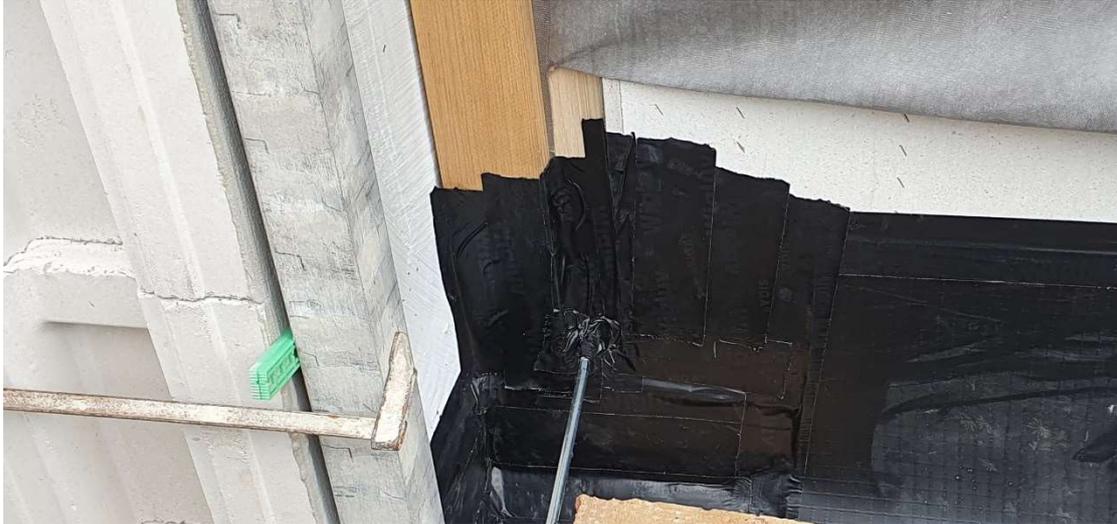
Die Spalte im Anschlussbereich an die Brandwand wurden nur notdürftig mit Klebeband an der Oberkante der Z-Folie verschlossen.
