Sachverständiger für Schäden an Gebäuden (FhK / IFBau)

24.05.2023

Sockelabdichtung am Wohnhaus in 67227 Frankenthal

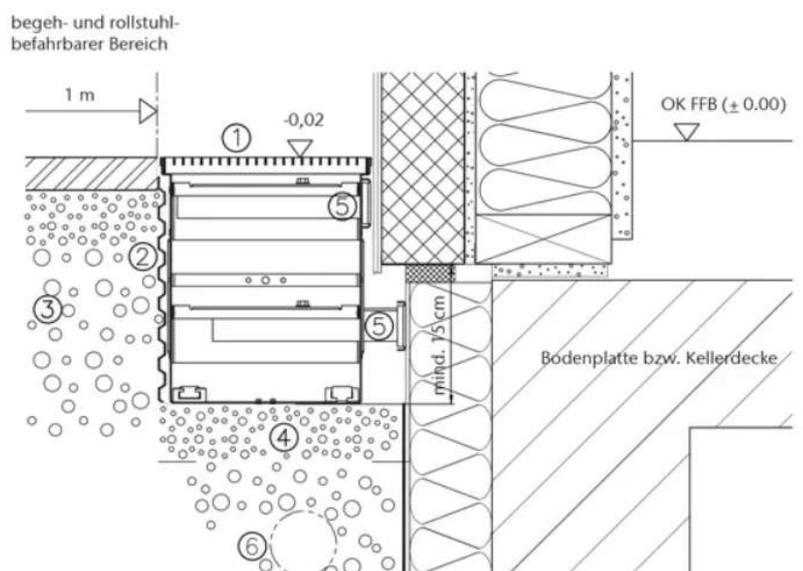
Beim Anschluss des Geländes an das Gebäude ist strikt darauf zu achten, dass möglichst wenig Wasser an das Gebäude gelangt. Dies lässt sich am besten durch eine umlaufende Fassadenrinne gewährleisten.

Die könnte z. B. so aussehen:

- ① ACO Sockelrinne B/H 250/300 mm
- ② Drain-/Schutzmatte (seitliche Drainschlitze nur unten)
- ③ Sickerfähiger Untergrund/Unterbau für Pflaster- bzw. Plattenbelag
- ④ Ausreichend tragfähige Gründung
- ⑤ Variable Stützen, ausreichend stabile Wandkonstruktion

Die Fassadenrinne sollte separat an die Zisterne angeschlossen werden.

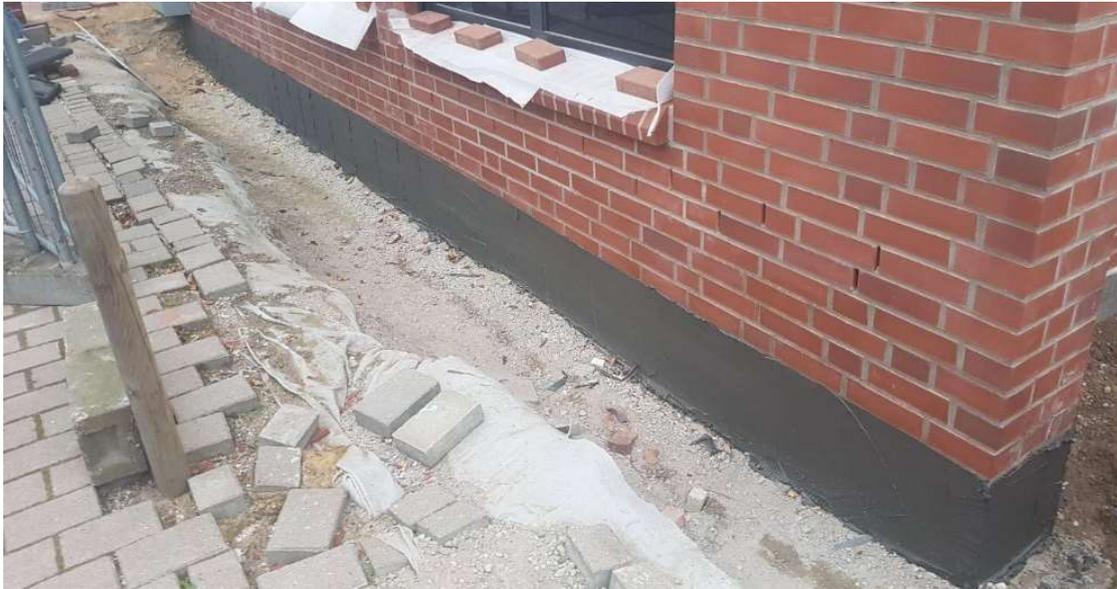
Trotz der Fassadenrinne kann auf eine mineralische Abdichtung des Klinkermauerwerks hinter der Fassadenrinne nicht verzichtet werden, da ansonsten mit aufsteigender Feuchtigkeit aus dem Erdreich zu rechnen ist. Die Oberkante der mineralischen Abdichtung sollte mindestens 50 mm über die Fassadenrinne geführt werden.

Dies könnte dann z. B. vor Einbau der Rinne so aussehen:

Außerdem sollte die Abdichtung der Bodenplatte bis auf die Unterkante der Bodenplatte heruntergezogen werden, also bis ca. 30 cm unter das Klinkermauerwerk. Dies kann mit Flüssigkunststoff erfolgen.
